MEMORIAL DESCRITIVO

OBRA: REFORMA AUDITÓRIO

DESCRIÇÃO DO OBJETO

Reforma Externa Auditório EMEF Aparados da Serra
São José dos Ausentes

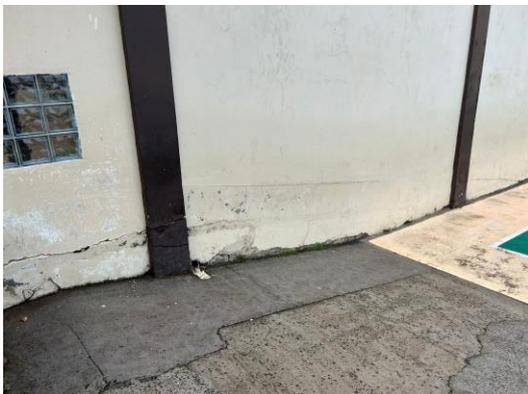
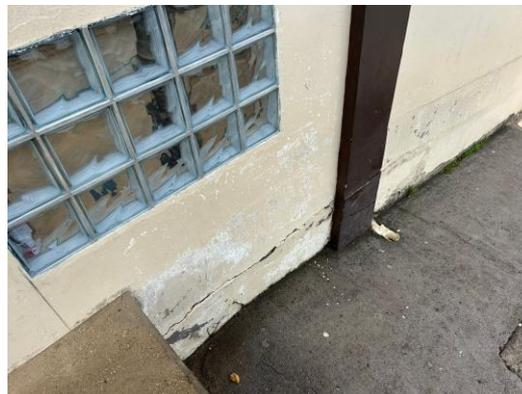
Imagem 1

Na fachada norte da edificação, nas proximidades da entrada principal do auditório há uma rachadura rente ao chão (Imagem 1 e 2).

Para reparo deverá ser raspado e retirado o revestimento argamassado na largura de 50 cm em todo o caminho da rachadura, até expor a alvenaria. Na sequência instalar grampos de fixação com auxílio de adesivo estrutural base epóxi em toda a extensão da rachadura, com espaçamento de 10 cm. O grampeamento deve ser feito perpendicular a rachadura, e feito em forma de Z.

As barras devem ser de aço CA-50 de 6,3mm, com 70 cm e deve ser colocada dobrada, 15 cm para cada lado.

Após, deverá ser fixada tela de aço sobre o grampeamento, feito o chapisco de argamassa sobre a tela em seguida o emboço.

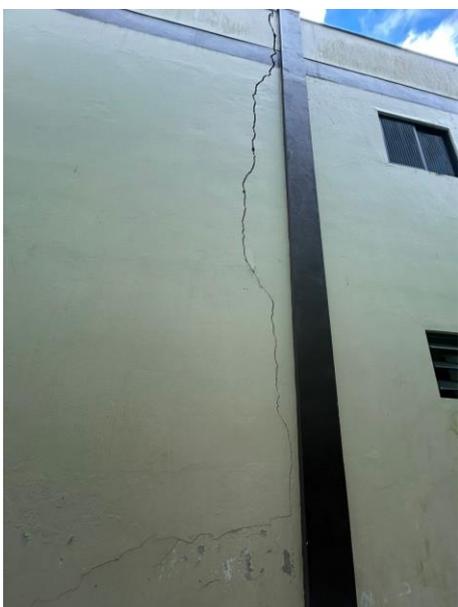
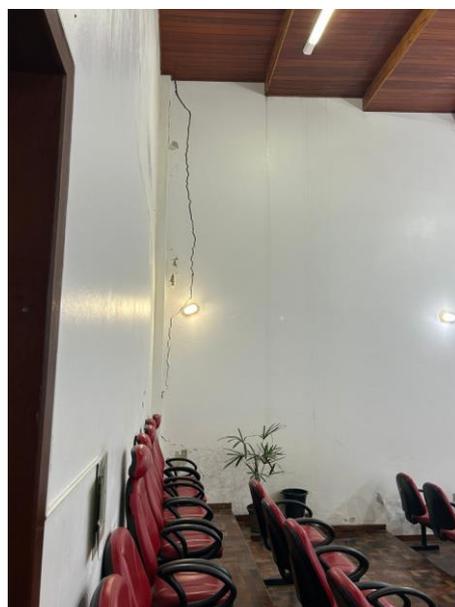
Imagem 3 – Vista Externa

Na fachada sul da edificação há uma rachadura de grande importância. Nela os serviços iniciarão com a demolição da parede em alvenaria onde encontra-se a rachadura (Imagem 3 e 4), a mesma deverá ser demolida nas dimensões de 0,60x6,20m. Também será realizada a demolição do piso de concreto e escavação em ambos os lados da parede, para localização do baldrame, deverão seguir as especificações do projeto, respeitando as dimensões e profundidades.

Com a escavação devidamente concluída e baldrame localizado, será executada uma sapata em concreto armado, para isso, iniciará o processo de montagem de forma e armação da sapata isolada nas dimensões de 0,90x1,00x0,45, a forma será constituída de madeira serrada e a armação composta por uma malha de ferro \varnothing 10,00mm a cada 15 cm (em ambas as direções).

A armadura do arranque consiste em 6 barras de diâmetro 12,5mm, as quais deverão ser executadas de tal forma que o posicionamento do transpasse (1,15 m) coincida com a armadura do pilar, está contará com uma unidade de estribo que ficará posicionada abaixo do baldrame.

Em sequência ao posicionamento das armaduras será iniciada a concretagem. O concreto utilizado será do tipo usinado de fck 30 Mpa. O concreto deverá ser adensado e vibrado para a correta cura.

Finalizada a concretagem da sapata, será iniciada a etapa de montagem da forma e armação do pilar, a forma será de madeira serrada, o pilar será retangular de 0,60x0,30m e terá cobrimento de 0,03m em todas as faces, não será necessário forma para as laterais já que será executado no vão

das paredes existentes. O pilar será composto de 6 barras longitudinais de aço CA-50 com 12,5mm de diâmetro e posicionadas de forma correta e firme de modo que não se movimente durante a concretagem. As armaduras transversais dos pilares serão de aço CA-60 com diâmetro de 5,00mm espaçados a cada 0,15m. A altura do pilar será de 6,20m.

Após o posicionamento das armaduras será iniciada a concretagem. O concreto utilizado será do tipo usinado de fck 25 Mpa. O concreto deverá ser adensado e vibrado para a correta cura.

Ainda, deverá ser fixada tela de aço em toda a extensão da junta entre a parede e o novo pilar, em ambos os lados (interno/ externo) da edificação, após será executado o chapisco de argamassa sobre a tela e, por fim, o emboço.

Concluído, será feito o reaterro do local e executado novo piso de concreto.
